Bygnings rapport med drift og vedligehold.

Marts 2012

Andelsboligforeningen Ulfbuen 2620
Albertslund.

Bygningsrapport

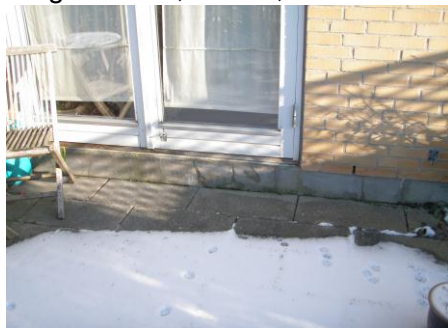
Tegl facader, sokkel, terræn.

Fundamenter og sokler er udført af støbt beton, afsluttet med puds jf. datidens byggeskik. De fremstår generelt i god stand, med enkelte mindre skader, som revner og pudsafskalninger mm. bl.a. ved fælleshus og nr. 40 på havesiden.

Derudover falder terrænet stedvist imod soklerne/bygningerne. Dette er ikke hensigtsmæssigt idet, der er risiko for opfugtning af sokler og facader med følgende frostskafer.

God

Det anbefales, at løst/defekt sokkelpuds generelt hugges ned og pudses op igen. At terrænet oprettes så der er fald væk fra bygningen. At der afsættes beløb til løbende vedligehold.

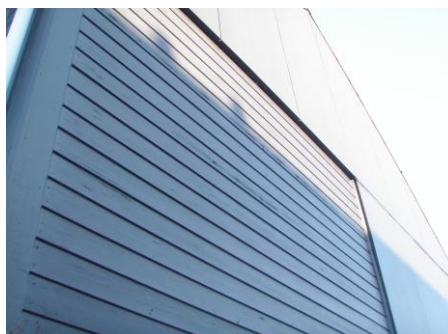
Træ facade

På de lette facadepartier udført af træ er der stedvis registreret områder med begyndende overfladeafskalninger, vindridser og begyndende trænedbrydninger, bl.a. nr. 31 på gavl.

God

10 - 15 år
2013

Det anbefales at defekt træværk udskiftes og at overflader eftergås med malerbehandling. At der afsættes beløb til løbende vedligehold.

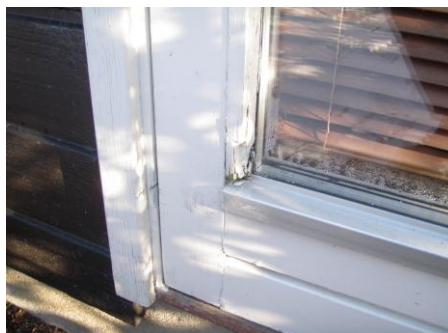
Vinduer & døre

Vinduer og døre fremstår i rimelig god stand med enkelte overfladeafskalninger, og træværket kunne generelt konstateres hårdt og fast ved prøvestikning.

Stedvist er der dog begyndende trænedbrydninger i bl.a. glaslister og afdækningslister omkring vinduerne.

Der er ikke registreret punkterede termoruder, men det kan skyldes at det ofte er vanskeligt at konstatere disse skader, det skønnes dog at der er enkelte punkterede ruder jf. fremstillingsår. Tætningslisterne og topforsegling skønnes oprindelige, som efterhånden er stedvist tørre med nedsat funktionsevne.

Fugerne om vinduer og døre er udført som elastiske fuger og er stedvist med begyndende fugeslip og revner.

Middel
6-8 år
2013

Det anbefales at defekt træ, lister og ruder løbende udskiftes. Det er efter min mening ikke hensigtsmæssigt at udføre større renoveringsarbejder ved de enkelte vinduer, men tænke på total udskiftning om 5-8 år.

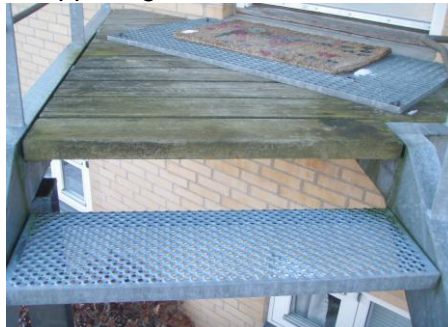
Trapper og altaner.

Udvendige trapper udført med galvaniseret stål, fremstår generelt i god stand, dog er enkelte træ reposer med begyndende nedbrydninger og løse brædder.

middel
8 - 10 år
2013

Det anbefales at defekt/løst træværk udskiftes og at overflader eftergås med malerbehandling. At der afsættes beløb til løbende vedligehold.

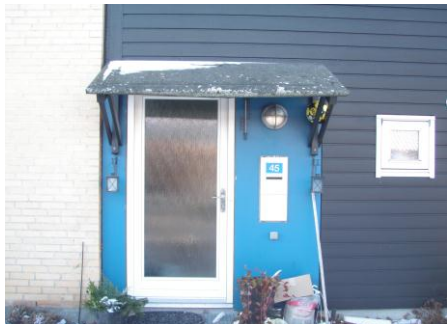
Tag paptage

Der er efterhånden begyndende algebegroninger især på tagpaptage.

God
6 - 8 år
2012

Det anbefales at tagdækninger af tagpap samt inddækninger, eftergås og afrenses, for alge/mos begroninger. At der afsættes beløb til løbende vedligehold.

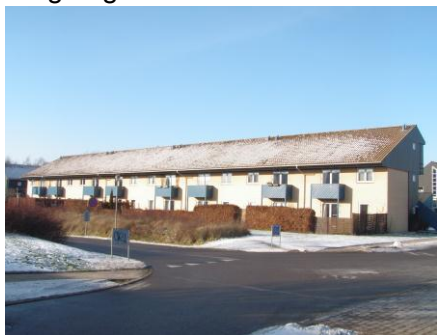
Tegl tage .

God
10 - 15 år
2012

Det anbefales at tagdækninger af tegl samt inddækninger, eftergås og afrenses, for alge/mos begroninger. At der afsættes beløb til løbende vedligehold / udskiftning.

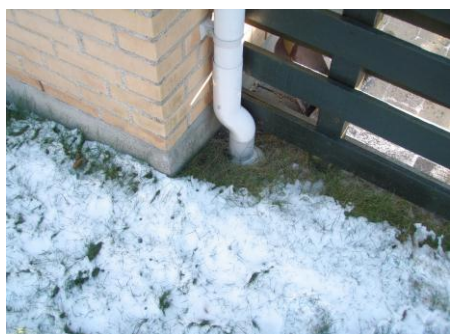
Tagrender mm.

Der er stedvist lettere skader på pvc. tagrender og nedløb.

God
6 - 8 år
2012

Det anbefales at tagrender og nedløb eftergås og oprenses. At der afsættes beløb til løbende vedligehold.

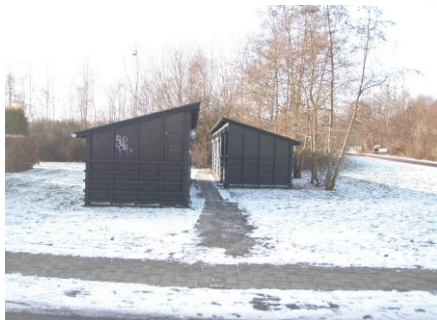
Skure.

Træskure er generelt i god stand, stedvist med graffiti, overflade afskalninger samt begyndende alge -dannelser på tagpaptage.

God
10 - 15 år
2013

Det anbefales at overflader afrenses og løbende malerbehandles og vedligeholdes. At der afsættes beløb til løbende vedligehold.
